LA MADERA EN LOS EDIFICIOS Y OTRAS INSTALACIONES DEL CAMPAMENTO MINERO SEWELL

Sewell Mining Town
inscribed on the World
Heritage List in 2006

**Restauración y
Mantenimiento**

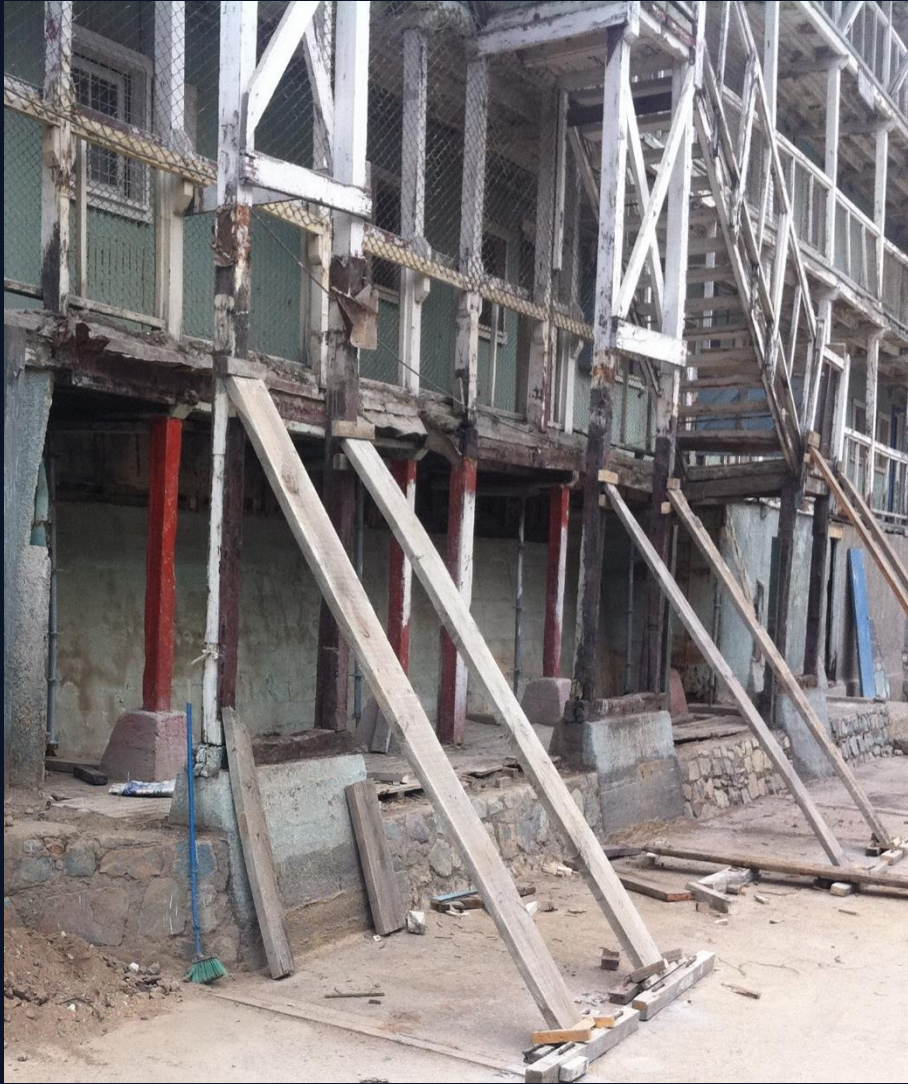
Desaplomes

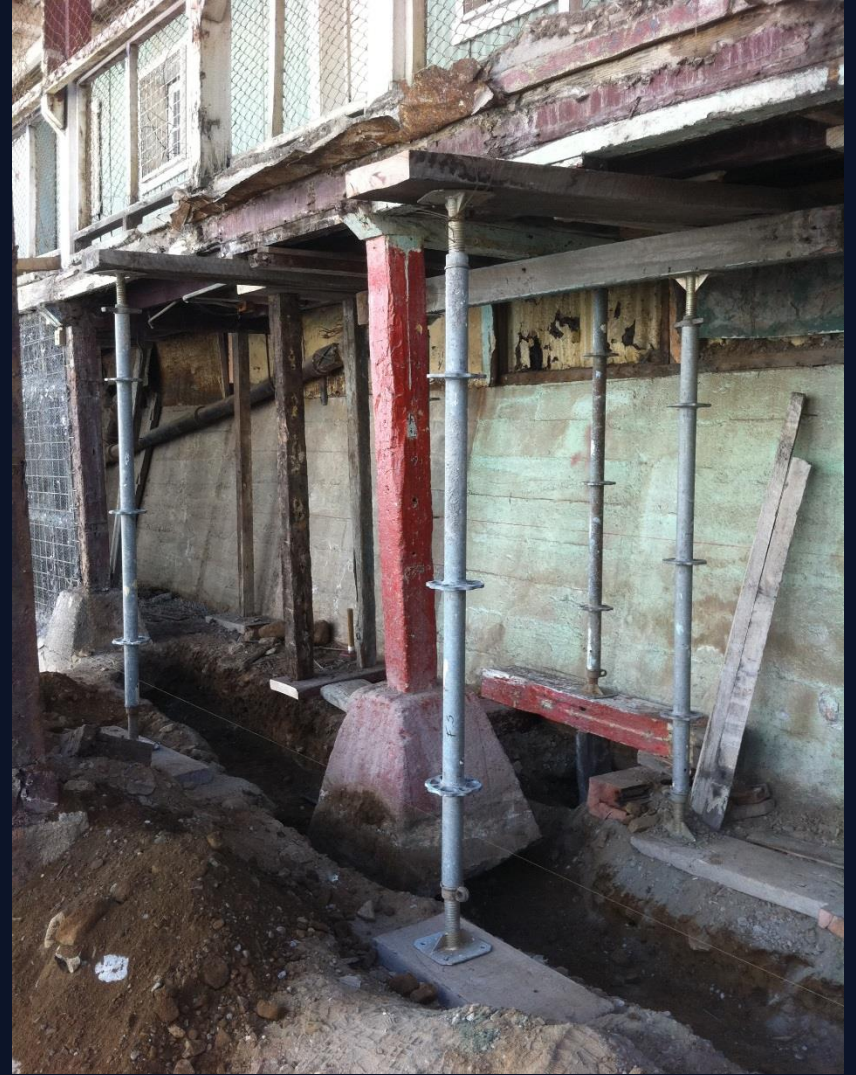
Asentamientos

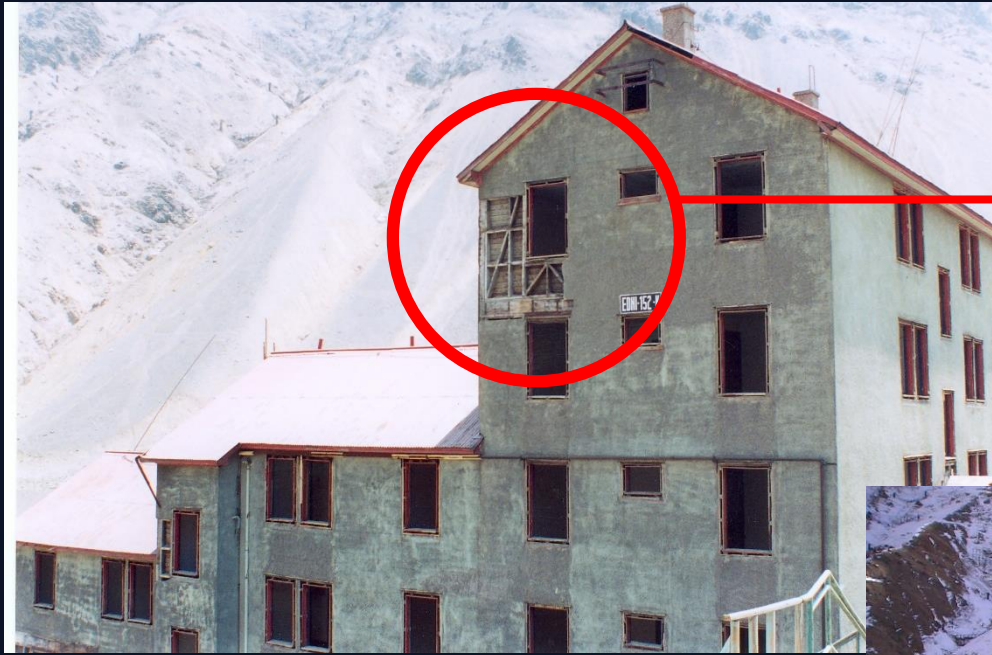
Edificio 152

Deterioro revestimiento exterior
de estuco
