# REHABILITACIÓN EX-FUNDICIÓN SIMA: INTERCONEXIÓN HÍBRIDA MADERA HORMIGÓN

## EX FUNDICIÓN METALCO “SIMA”

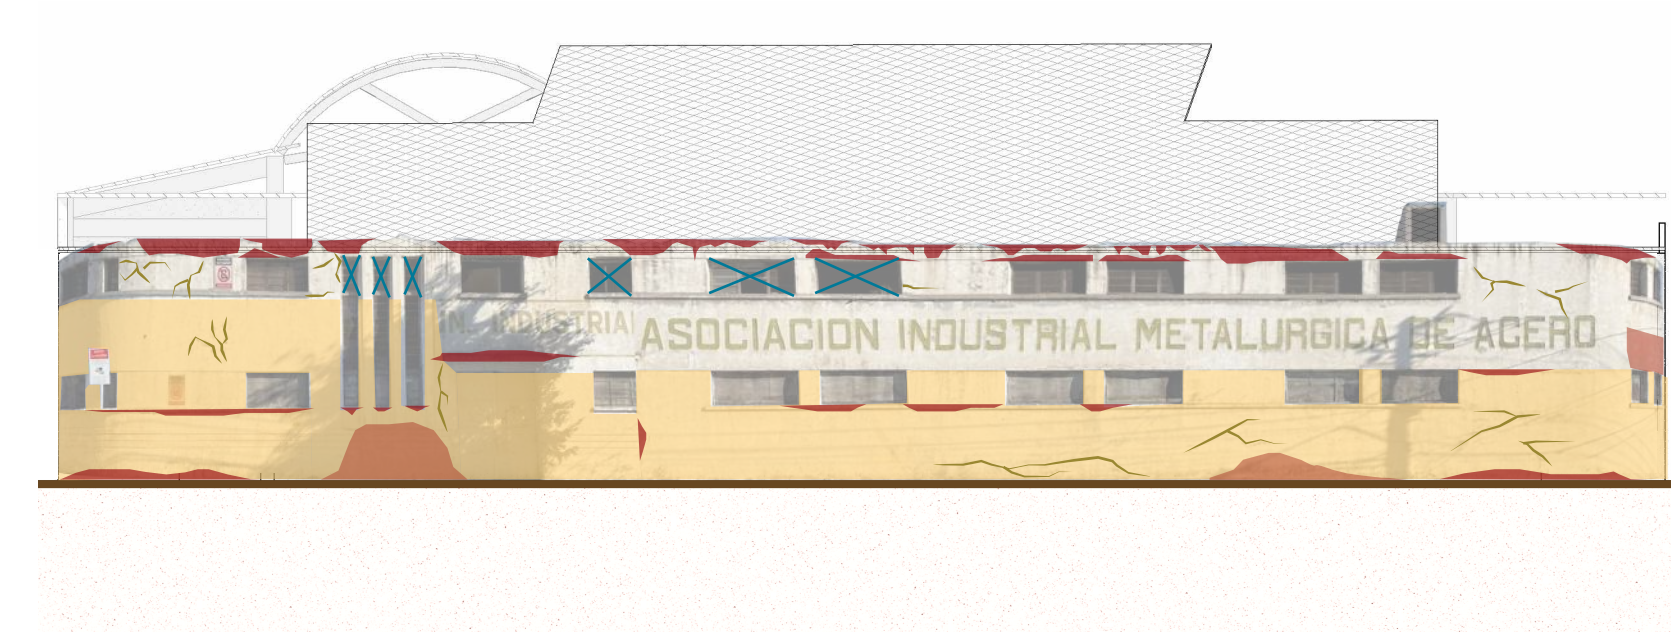
### ELEVACIÓN NORTE ESC 1:250

## PATOLOGÍAS ACTUALES

- LEYENDA
- Alteración estética por pintura en spray
  - Picado/Desprendimiento estuco fachada
  - Intervención superficial mal ejecutada
  - Grietas y daños mecánicos
  - Vanos sin protección
