DETALLES CONSTRUCTIVOS

DIAGRAMA EXPLOTADO DE NIVELES

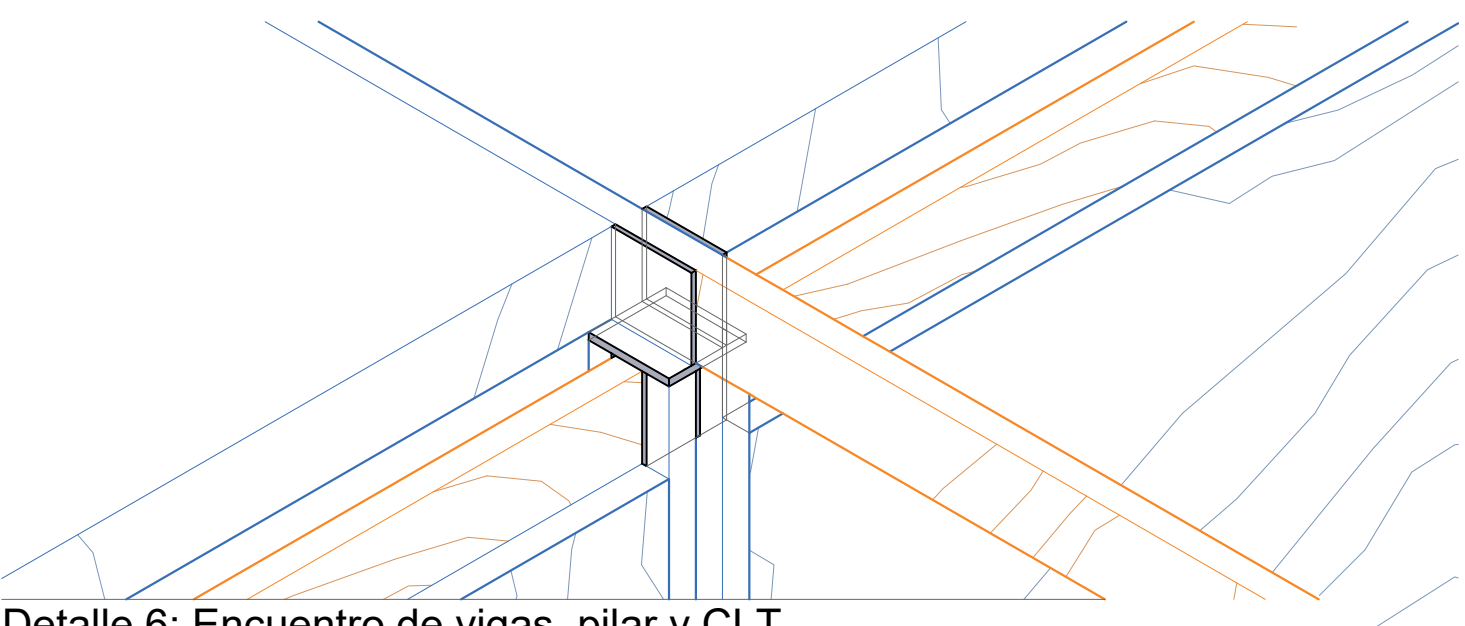
Detalle 6: Encuentro de vigas, pilar y CLT

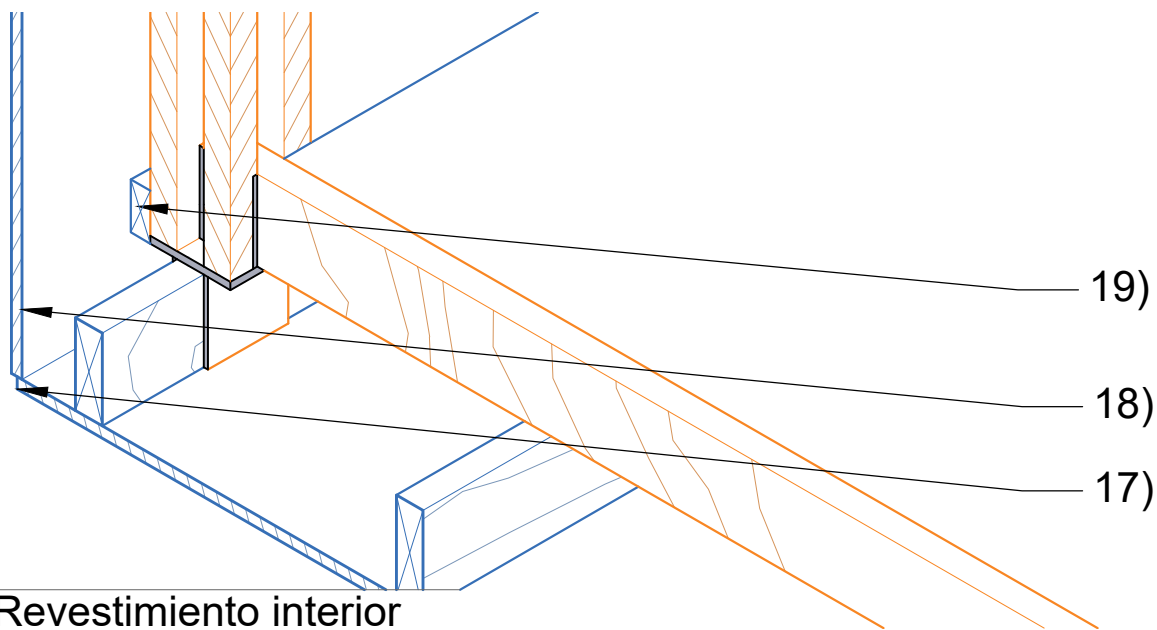
Detalle 5: Revestimiento interior

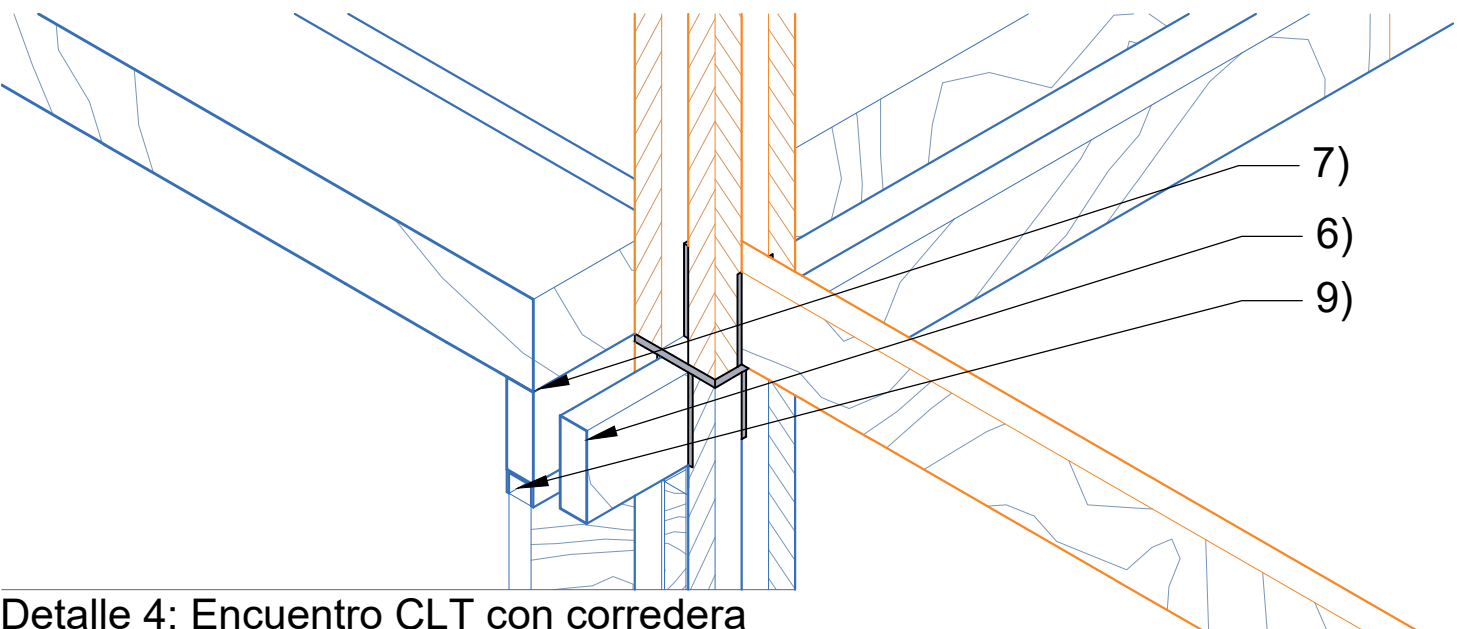
Detalle 4: Encuentro CLT con corredera

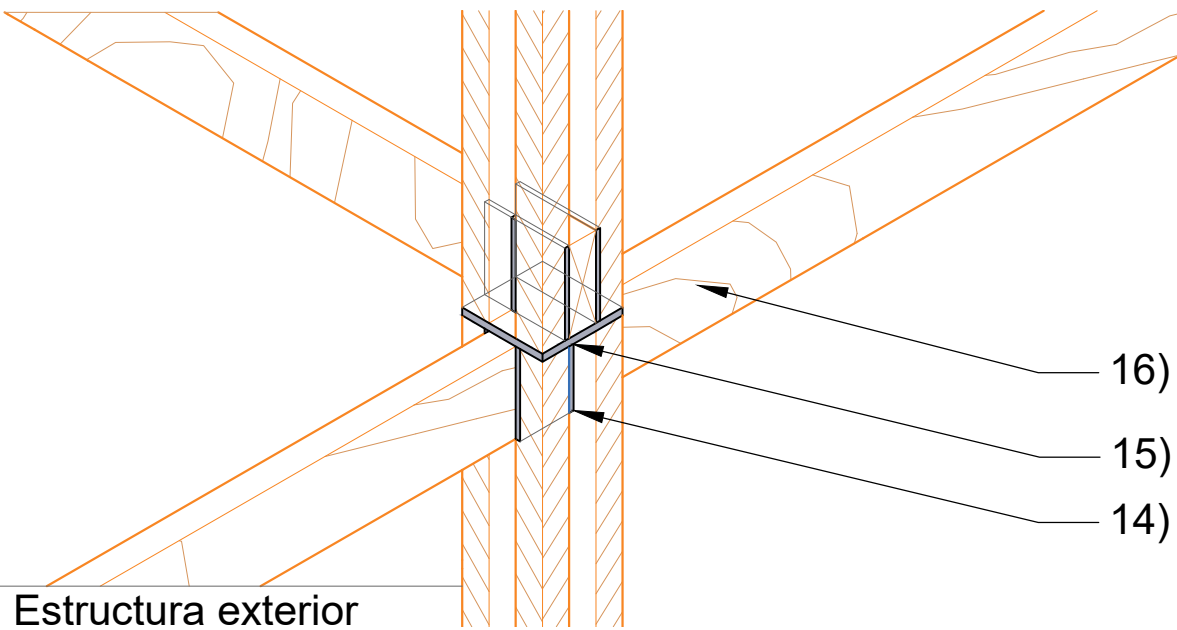
Detalle 3: Estructura exterior

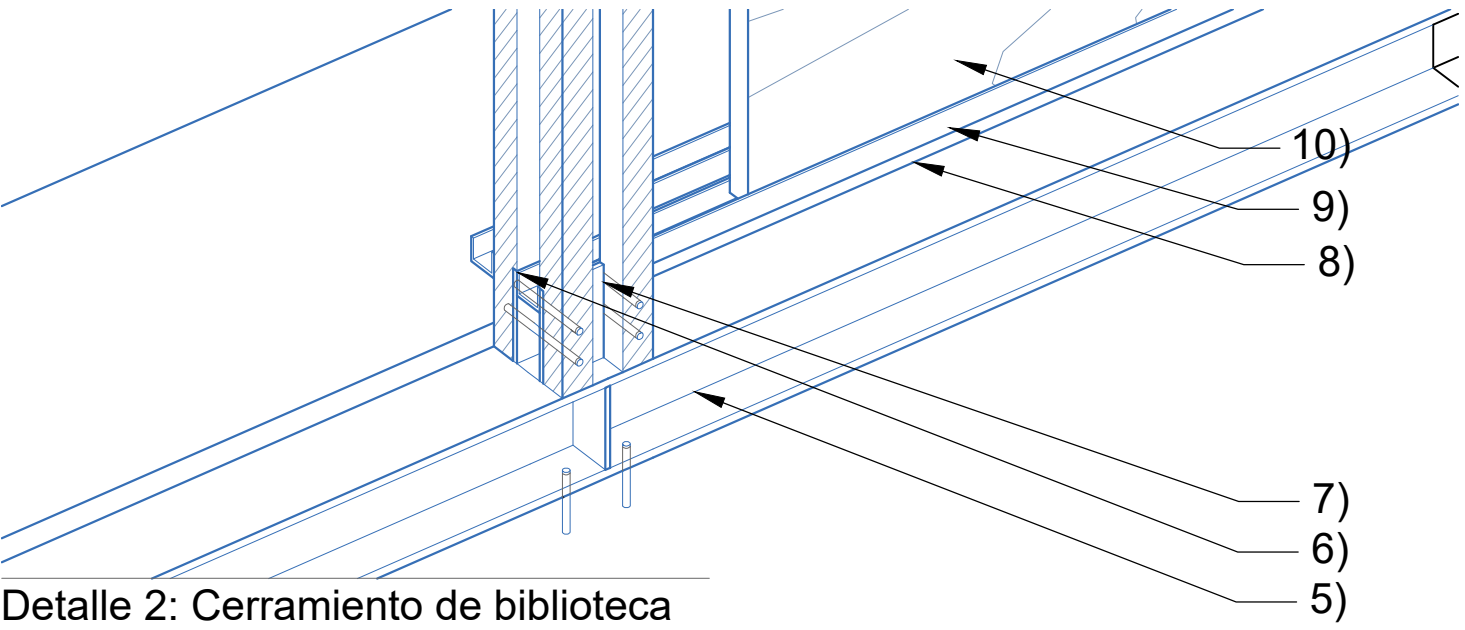
Detalle 2: Cerramiento de biblioteca

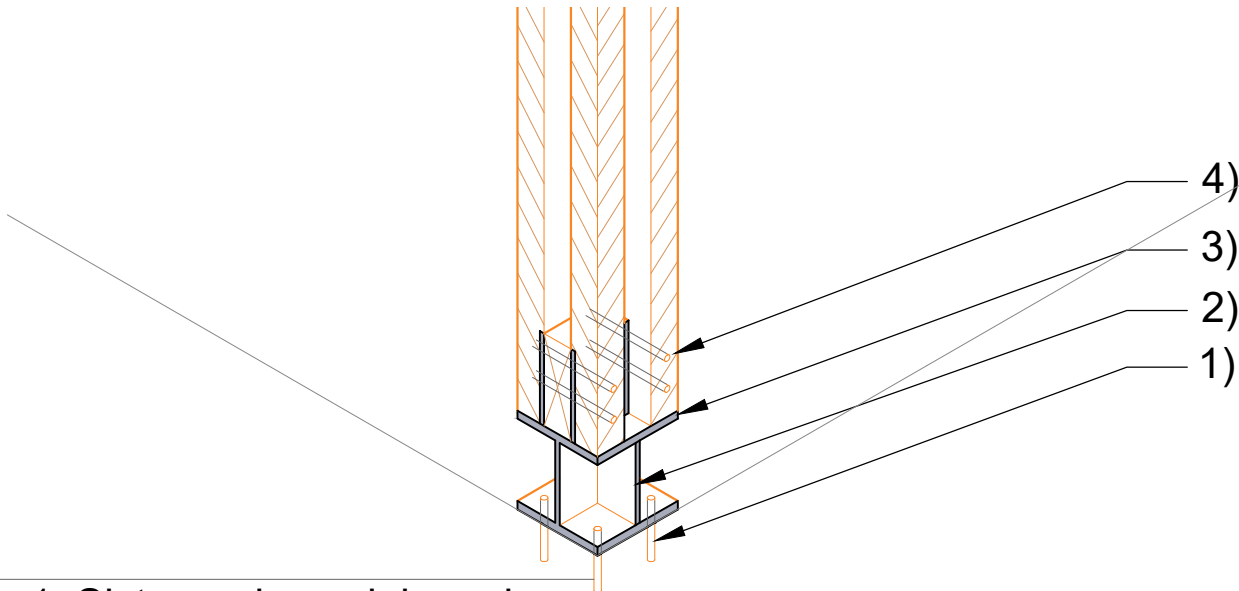
Detalle 1: Sistema de anclaje a piso
