# Desempeño vibratorio de losas CLT sometidas a caminatas en un edificio de 5 pisos.

## Torre Pymelab Universidad del Bío-Bío

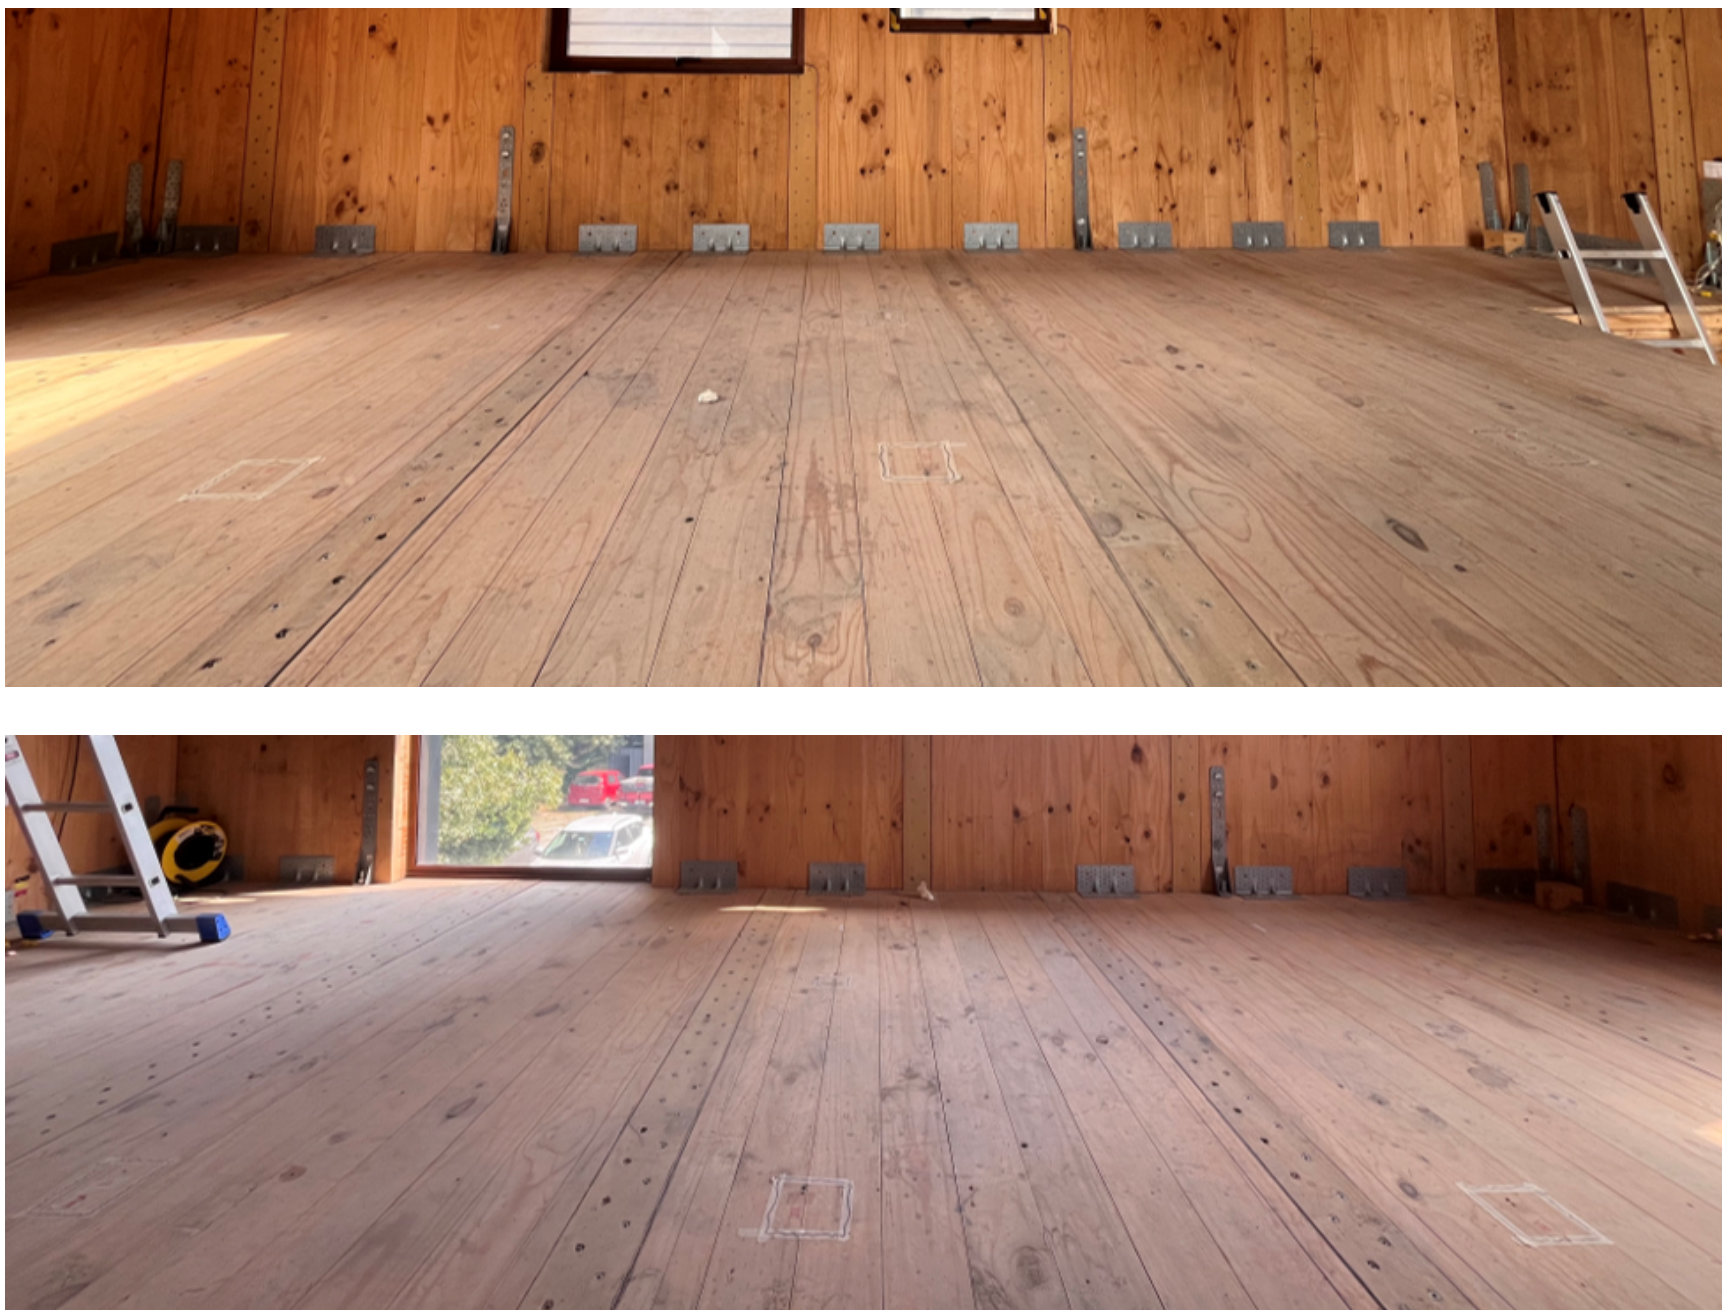
Se realizaron mediciones de 15 segundos para 5 caminantes a 5 frecuencias de caminata. Las aceleraciones se monitorearon mediante 7 acelerómetros piezoeléctricos modelo 603C01 PCB Piezotronics. La distribución de acelerómetros considera abordar la totalidad de la losa.
