Con el fin de evaluar el 3D-SWCE en la respuesta de muros no planares en T, se llevó a cabo una campaña experimental con el fin de obtener la histéresis y modos de falla de una probeta a escala real, representativa de un edificio de 6 a 7 pisos de entramado ligero de madera diseñado con base a los requerimientos sísmicos normativos chilenos. Esta involucró la evaluación de un muro no planar en T y un muro plano 2D conectados por medio de una biela de acero permitiendo ensayar al mismo tiempo ambos elementos.

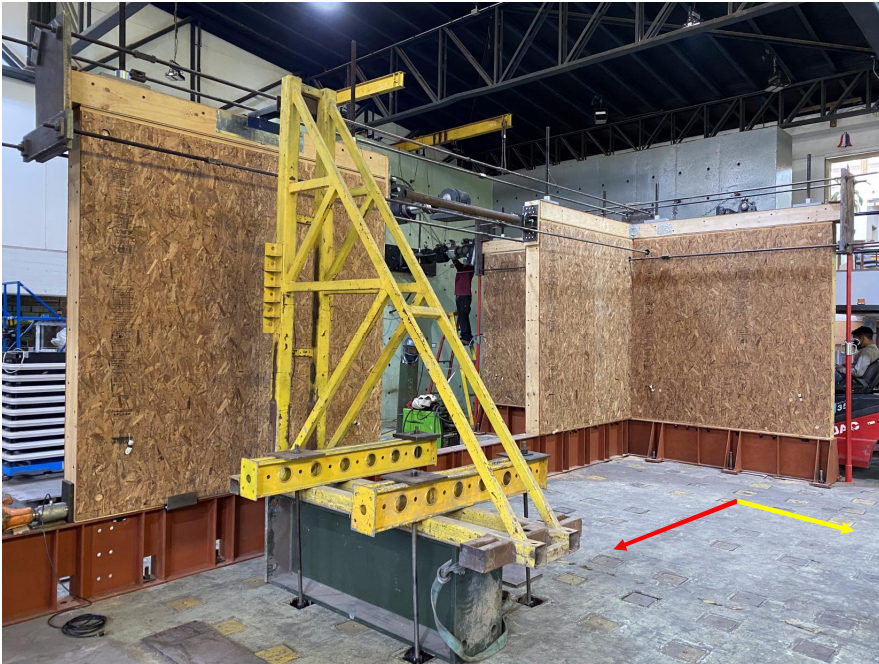
Figura 4: Prueba de concepto para estudiar el 3D-SWCE en muros no planares en T

Una caracterización apropiada de la histéresis en muros no planares requiere aplicar un protocolo de carga bidireccional, según lo dispuesto por FEMA 461 y la ASTM E2126. Dicho protocolo es controlado por desplazamiento, con una amplitud máxima de 152 [mm] y 50 [mm] en la dirección longitudinal (en rojo) y transversal (en amarillo) de la probeta, respectivamente, lo que implica la utilización de dos actuadores hidráulicos trabajando en coordinación.

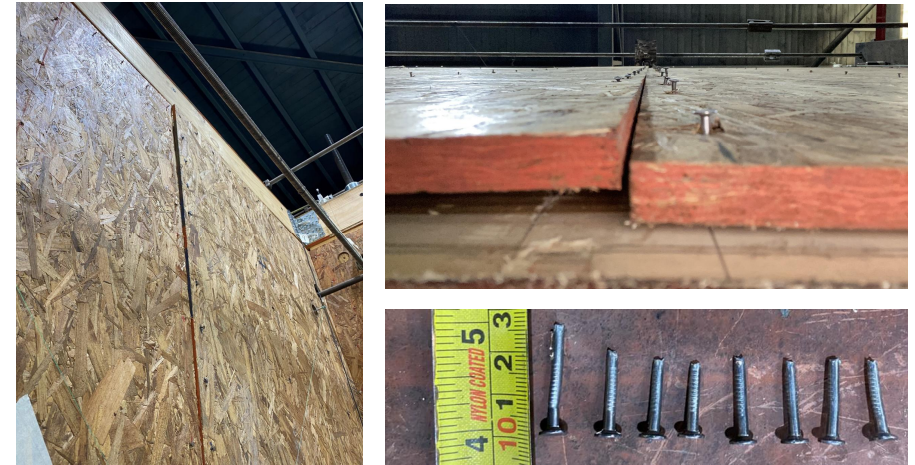
Figura 5: Daño evidenciado en el muro central de la configuración no planar en T

Excesiva concentración de tensiones se evidenció en el muro central de la configuración no planar en T lo que es consistente con las formas de falla evidenciadas en muros T de hormigón armado. La Figura 5 muestra los modos de falla evidenciados donde la fluencia y corte de la unión clavada OSB-a-frame de madera controló el comportamiento del muro tal como se ha evidenciado en muros planos de entramado ligero de madera.
