Informe N°: 0251-2-AE
Report N°

INFORME DE ENSAYO

Centro UC de Innovación en Madera

AISLACIÓN SONORA ENTRE RECINTOS SEGÚN NCh 2785.Of2003

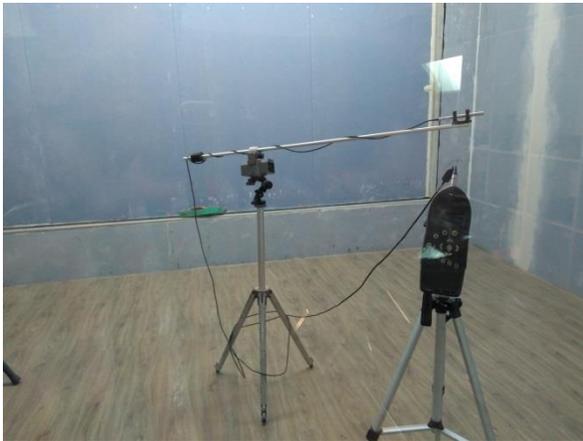
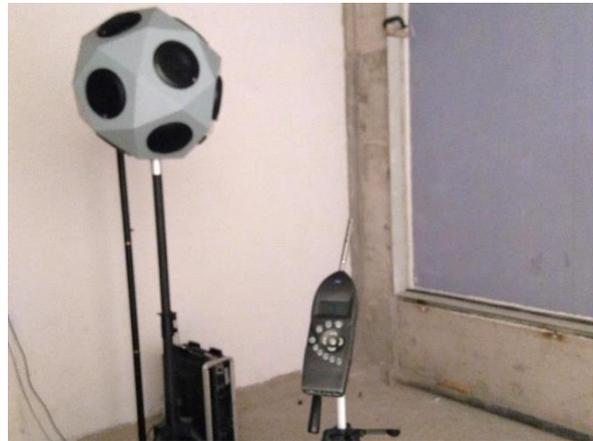
Figura 1 – Imágenes de la medición.

Para la medición de aislamiento acústico al ruido aéreo, se utilizó la sala con volumen de 66,0 m³ como recinto emisor y la sala adjunta con volumen de 53,5 m³ como recinto receptor. Según lo ya indicado, el elemento ensayado consiste panel a base de OSB y yeso cartón. Se procuró al momento del ensayo mantener todas las puertas de acceso a los recintos cerradas, y sellos entre los bordes del portamuestras.

En el recinto emisor se ubicó el altavoz, emitiendo ruido rosa con un nivel en banda ancha sobre de 80 dBA. Se utilizaron 2 posiciones de fuente. Con el sonómetro, se midió el nivel de ruido de ambos recintos, midiendo en cada caso a posición por cada posición de fuente, utilizando un micrófono rotatorio durante una vuelta con 45 segundos de duración y un radio de giro de 1 metro.

En el recinto receptor además se midió el ruido de fondo durante 2 minutos, y el tiempo de reverberación, utilizando para ello 2 posiciones de fuente, 3 posiciones de micrófono.

Sala Receptora

Sala Emisora
