CENTRO PRIVADO DE INVESTIGACIONES ACÚSTICAS

Informe N°: 0251-1-AE
Report N°

INFORME DE ENSAYO

AISLACIÓN SONORA ENTRE RECINTOS SEGÚN NCh 2785.Of2003

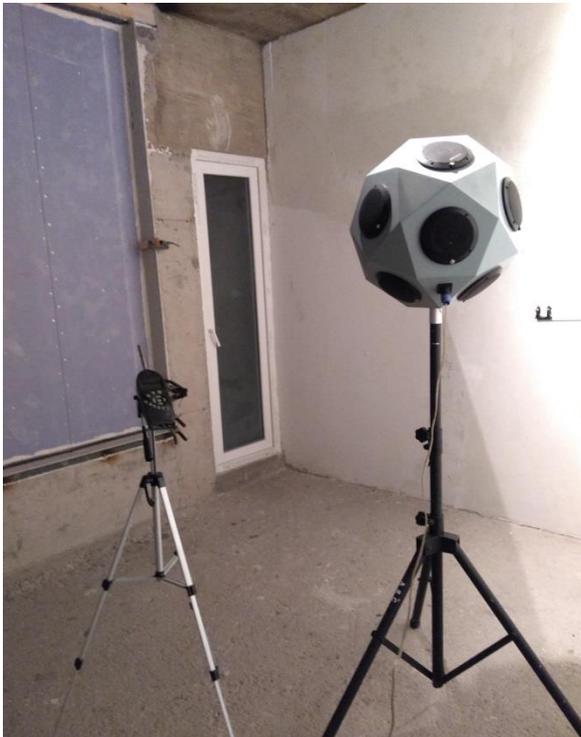
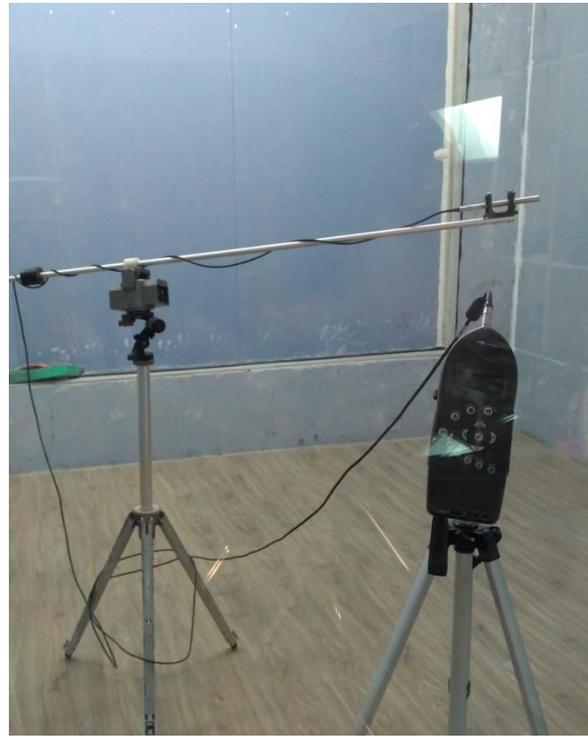
Figura 1 – Imágenes de la medición.

Para la medición de aislamiento acústico al ruido aéreo, se utilizó la sala con volumen de 66,0 m³ como recinto emisor y la sala adjunta con volumen de 53,5 m³ como recinto receptor. Según lo ya indicado, el elemento ensayado consiste panel a base de OSB y yeso cartón. Se procuró al momento del ensayo mantener todas las puertas de acceso a los recintos cerradas, y sellos entre los bordes del portamuestras.

En el recinto emisor se ubicó el altavoz, emitiendo ruido rosa con un nivel en banda ancha sobre de 80 dBA. Se utilizaron 2 posiciones de fuente. Con el sonómetro, se midió el nivel de ruido de ambos recintos, midiendo en cada caso a posición por cada posición de fuente, utilizando un micrófono rotatorio durante una vuelta con 45 segundos de duración y un radio de giro de 1 metro.

En el recinto receptor además se midió el ruido de fondo durante 2 minutos, y el tiempo de reverberación, utilizando para ello 2 posiciones de fuente, 3 posiciones de micrófono.

Sala Receptora

Sala Emisora
