CENTRO PRIVADO DE INVESTIGACIONES ACÚSTICAS

Informe N°: 0251-4-IM
Report N°

INFORME DE ENSAYO

MEDICIÓN DEL NIVEL DE PRESIÓN SONORA DE IMPACTO SEGÚN ISO 140-7:1998

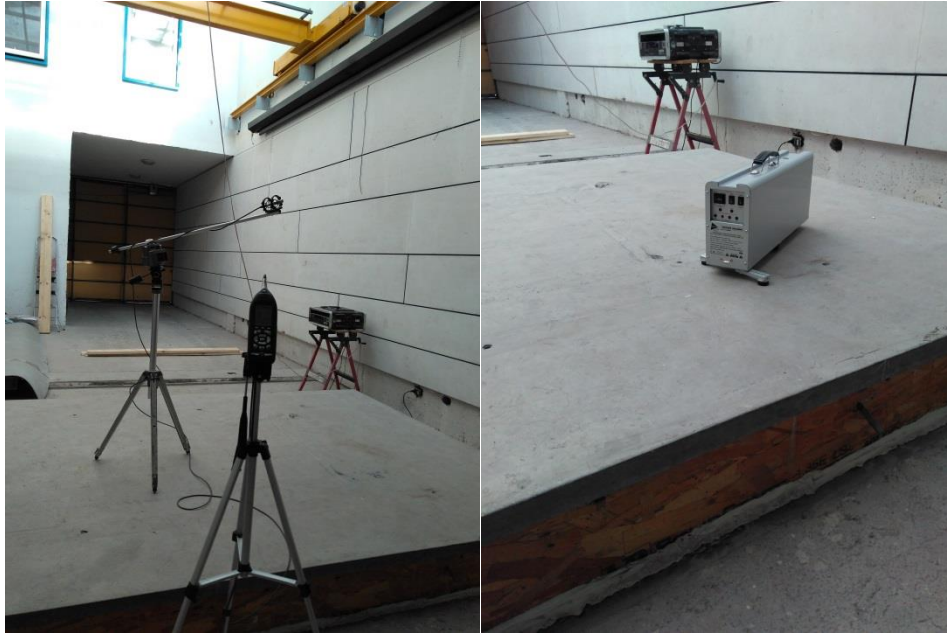
En el recinto emisor se instala la máquina de impacto sobre la muestra en 4 posiciones de diferentes. Con el sonómetro, se midió el nivel de ruido de impacto en el recinto receptor mediante un micrófono de movimiento rotatorio con una vuelta de 45 segundos de duración y un radio de giro de 1 metro.

En el recinto receptor además se midió el ruido de fondo durante 2 minutos, y el tiempo de reverberación, utilizando para ello 2 posiciones de fuente, 3 posiciones de micrófono.

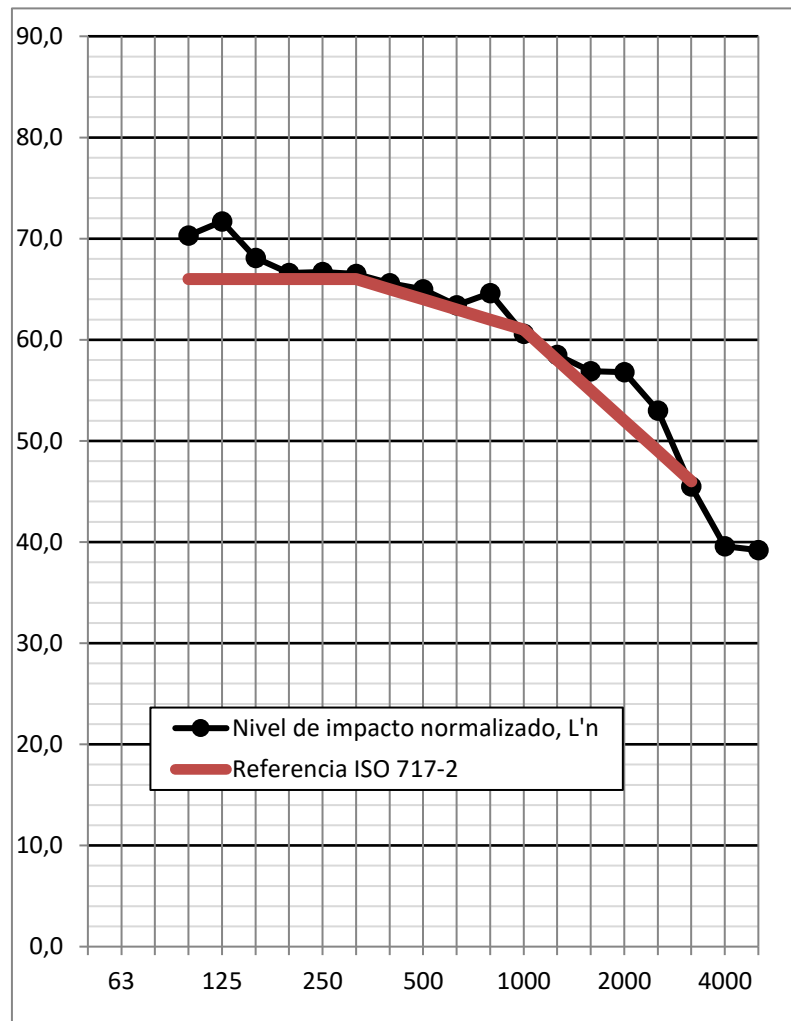
Frecuencia 1/3 de octava, f [Hz]	NPS de impacto losa + piso L _n [dB]
50	-
63	-
80	-
100	70,3
125	71,7
160	68,1
200	66,6
250	66,7
315	66,5
400	65,6
500	65,0
630	63,4
800	64,6
1000	60,6
1250	58,5
1600	56,9
2000	56,8
2500	53,0
3150	45,5
4000	39,6
5000	39,2

Clasificación según ISO 717-2:

L'n,w 64 dB
