Axonometrica de contexto - teatro de Pisagua

**RED DE INTERVENCIÓN**  
La propuesta plantea una red de intervención sobre edificaciones patrimoniales actualmente en desuso, reconociéndolas como puntos estratégicos para la reactivación de Pisagua. Estas se conectan mediante la vía principal del pueblo, generando un sistema de espacios vinculados entre sí.

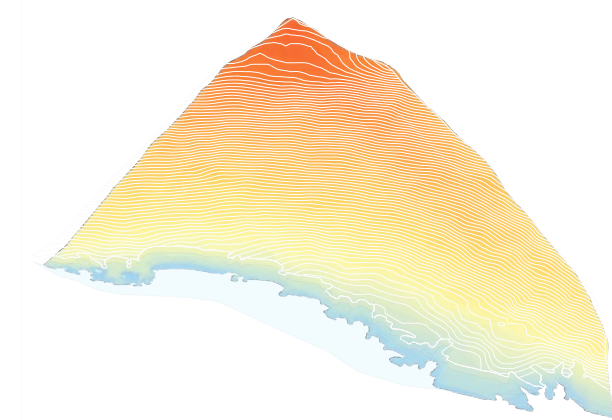
**CONDICIONES CLIMÁTICAS**  
Pisagua presenta un clima desértico costero, caracterizado por una alta radiación solar durante gran parte del año, haciendo necesaria la incorporación de espacios de sombra.

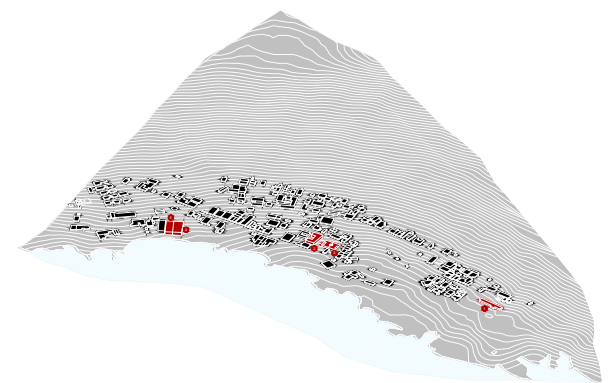
**HITOS**  
Los hitos (edificaciones) seleccionados presentan características similares en cuanto a: su valor patrimonial, uso público y deterioro progresivo. Como caso de estudio se eligió el teatro y mercado para la intervención.

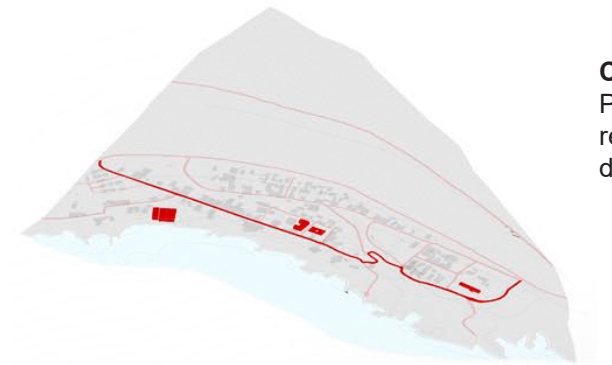
**CONEXIÓN DE RED**  
Pisagua cuenta con una vía principal que articula y conecta la red de intervención propuesta, la cual favorece la continuidad de recorridos y una activación directa hacia el pueblo.
