LÁMINA 2 DEL EQUIPO DIS3021

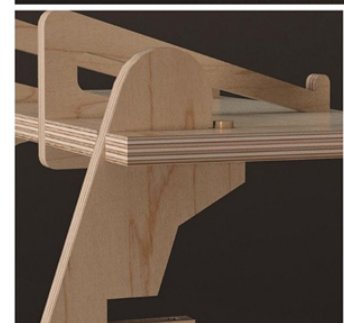
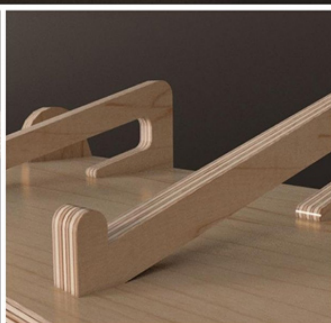
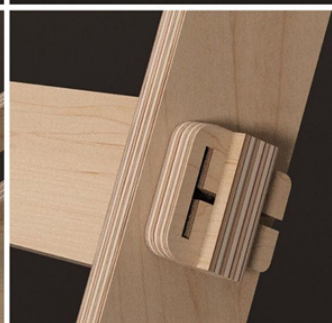
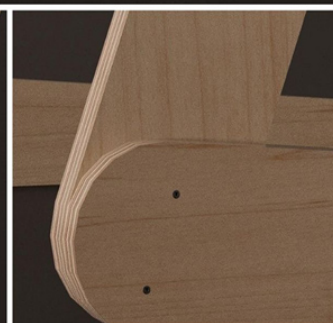
DETALLES DE UNIÓN

UNIÓN MEDIANTE EMSAMBLE CAJA Y ESPIGA CON PASADOR SPAX 1 5/8 UNIÓN MEDIANTE TORNILLOS
