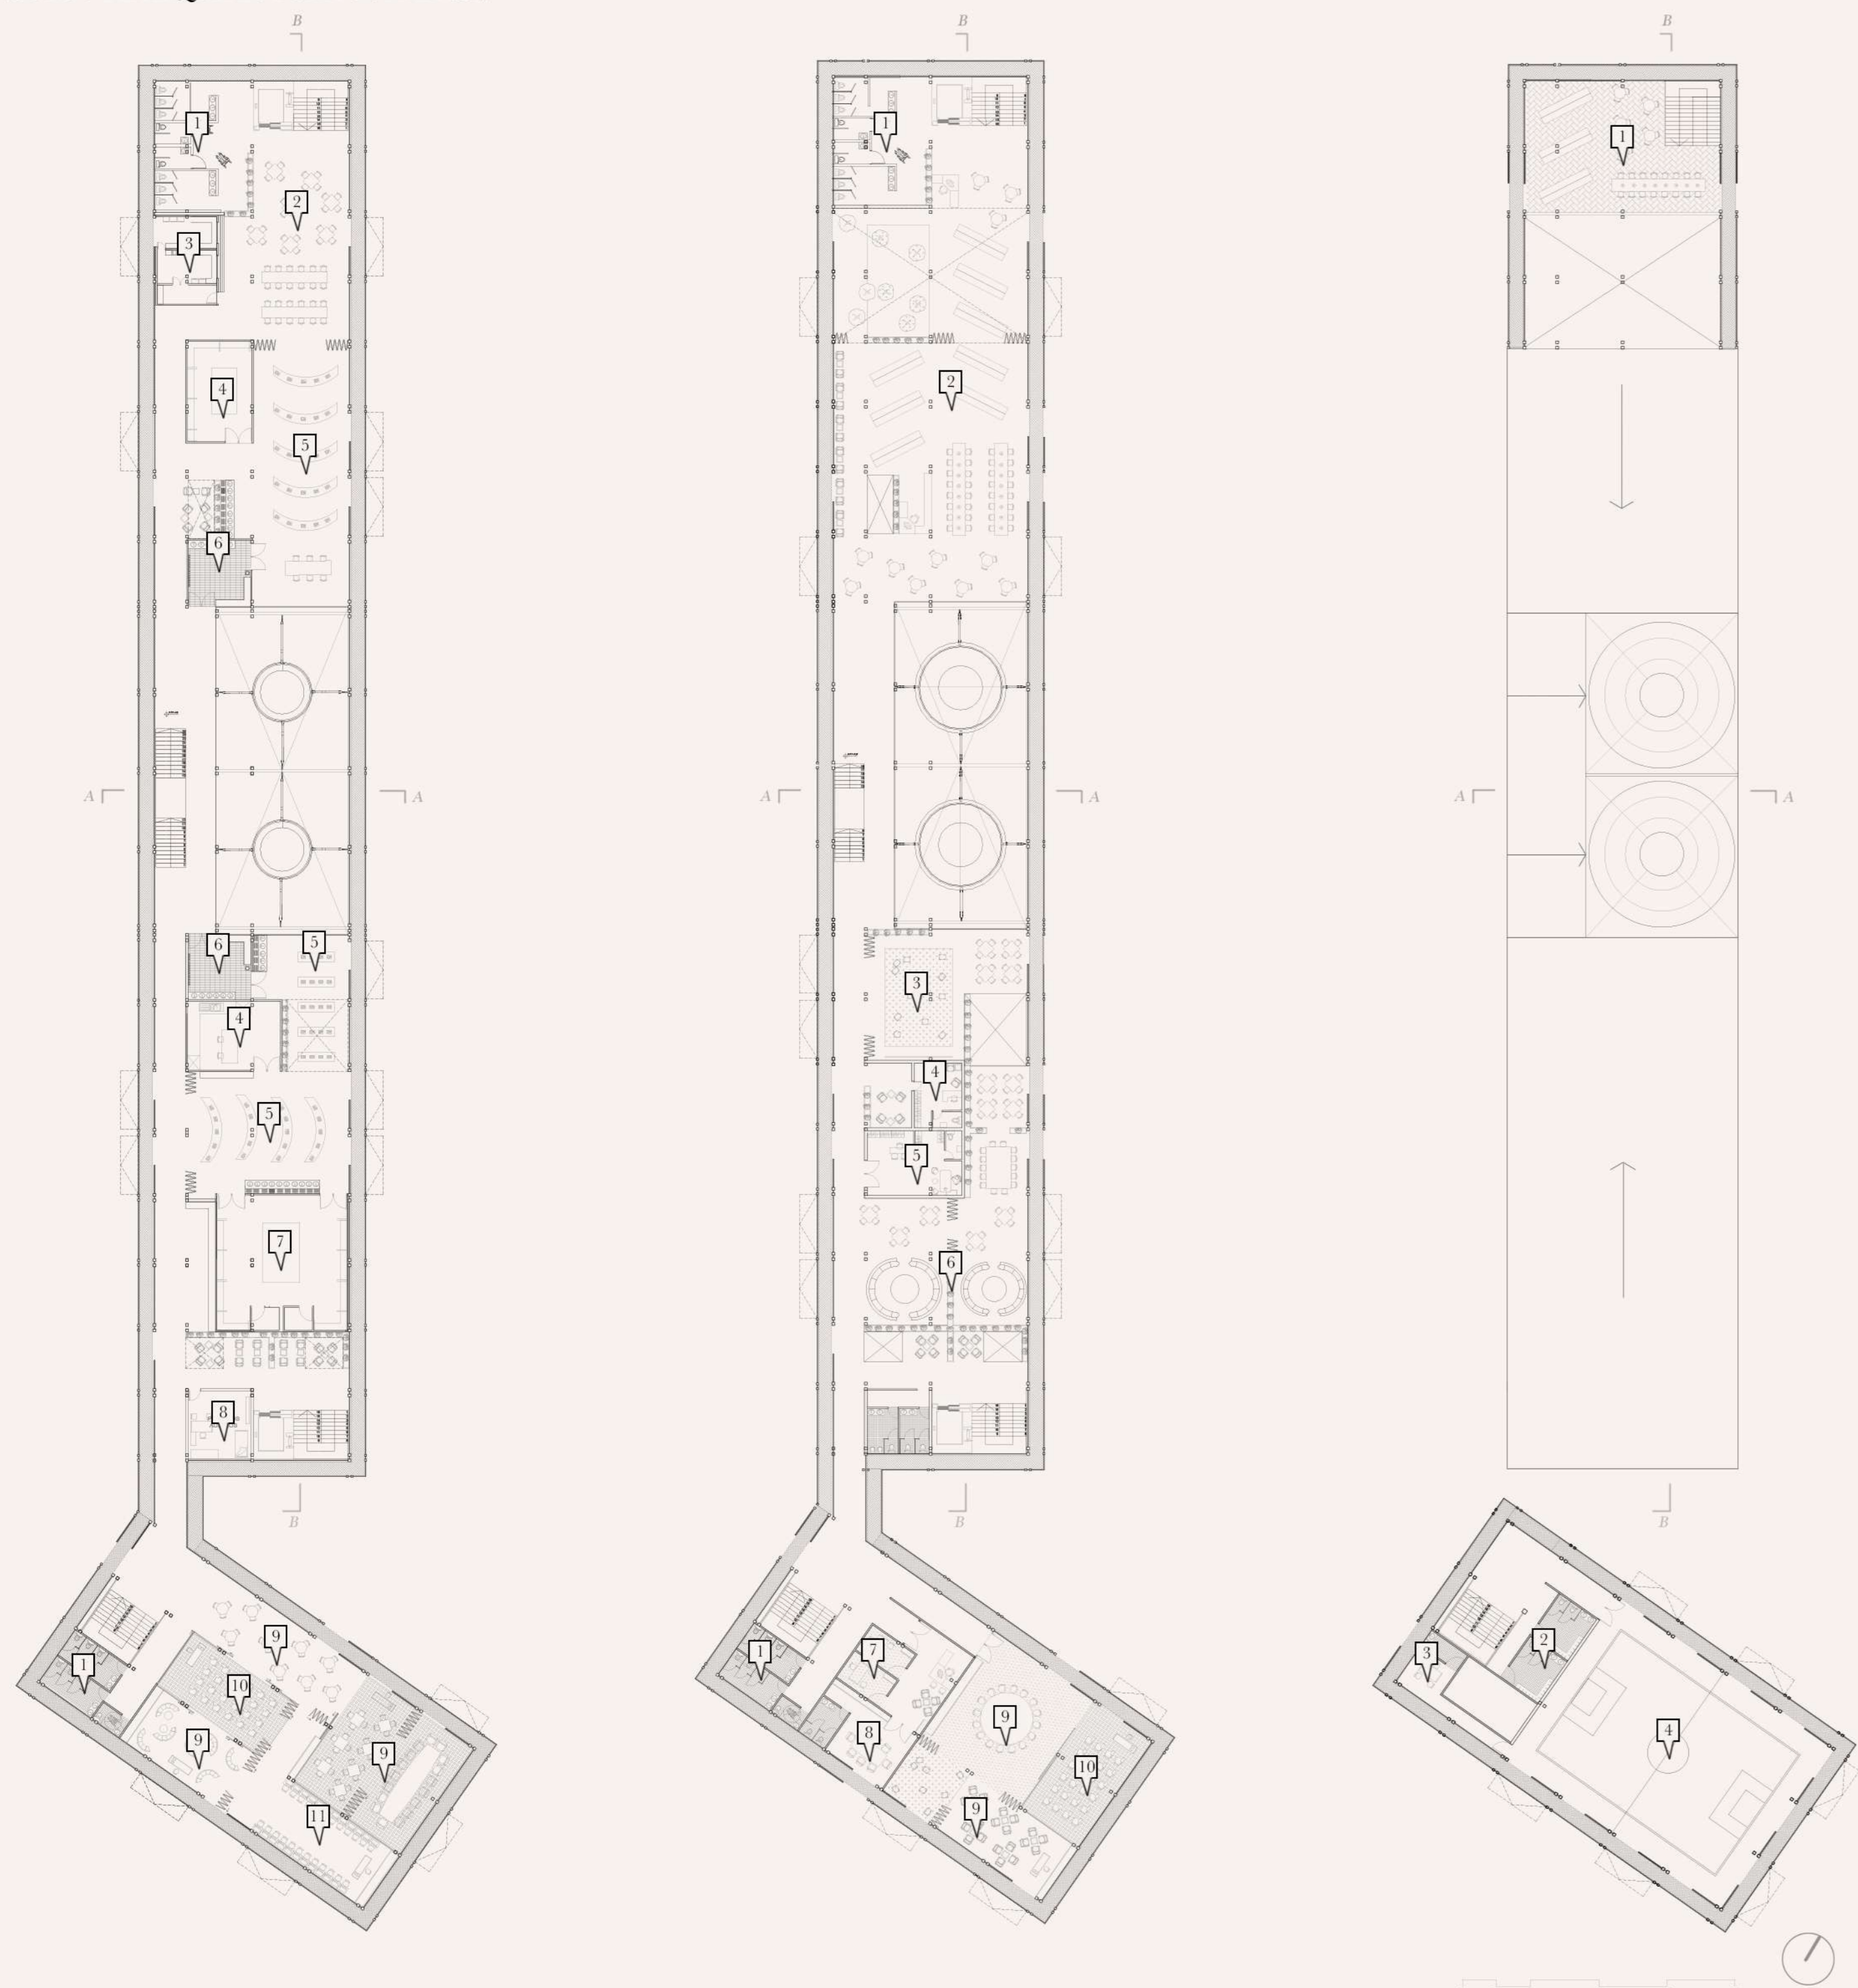
- NIVEL 2**
- 1.- Baños
 - 2.- Comedor / Casino
 - 3.- Cocinas de Casino
 - 4.- Salas de conserva
 - 5.- Taller de cocina
 - 6.- Zona Sucia
 - 7.- Sala de materias primas
 - 8.- Sala de primeros auxilios
 - 9.- Salas de co-work
 - 10.- Sala de toma de exámenes
 - 11.- Laboratorio de computación

- NIVEL 3**
- 1.- Baños
 - 2.- Biblioteca
 - 3.- Sala de audiovisuales
 - 4.- Psicólogo@
 - 5.- Rectoría
 - 6.- Zona de diálogo colectivo
 - 7.- Inspección
 - 8.- Sala de profesores
 - 9.- Salas de co-work
 - 10.- Sala de toma de exámenes

- NIVEL 4**
- 1.- Biblioteca
 - 2.- Camarines
 - 3.- Sala de profesores
 - 4.- Gimnasio / Multicancha
