COMPORTAMIENTO DE LA CUBIERTA SOBRE LOS PABELLONES
DISTRIBUCIÓN SOLAR EN PASILLO INTERIOR Y AULAS
PABELLÓN COMÚN

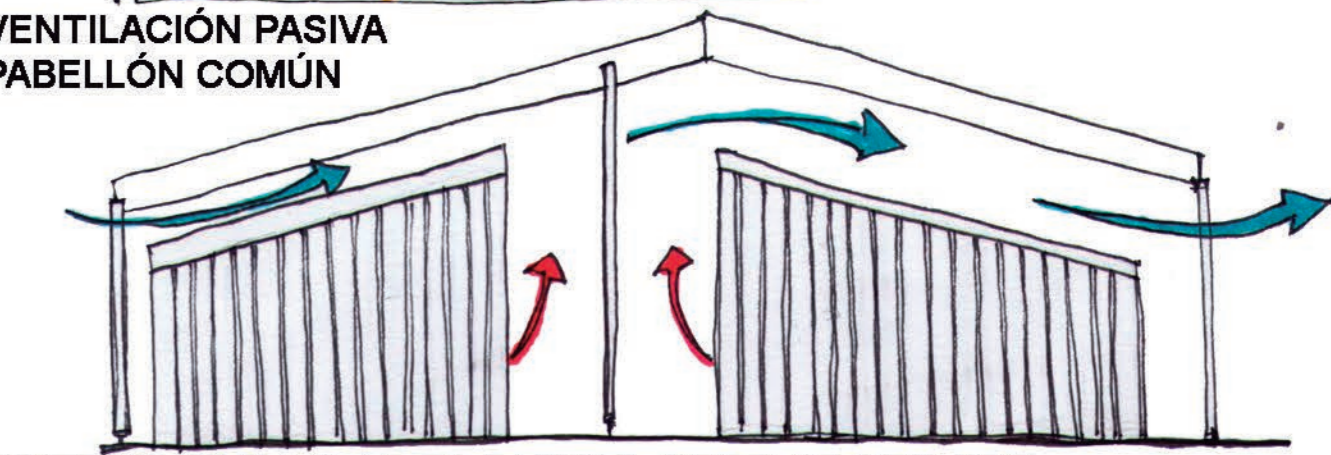
VENTILACIÓN PASIVA
PABELLÓN COMÚN

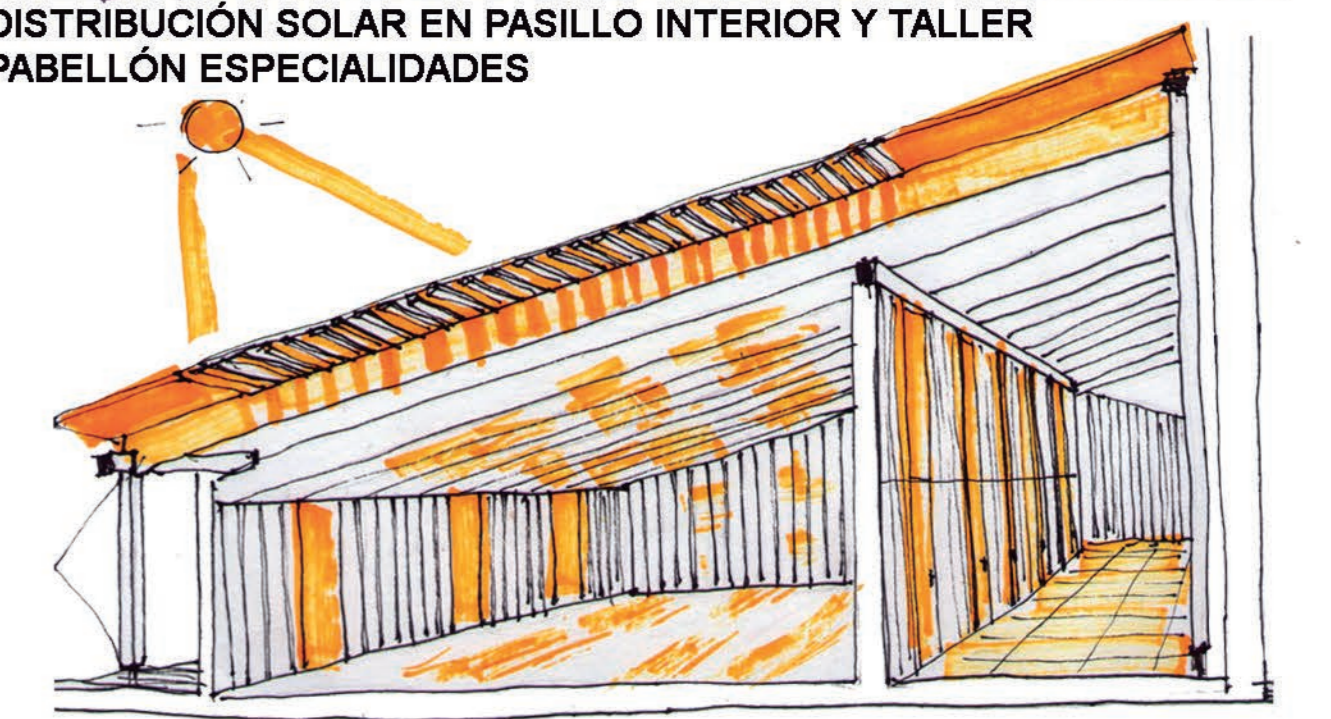
DISTRIBUCIÓN SOLAR EN PASILLO INTERIOR Y TALLER
PABELLÓN ESPECIALIDADES

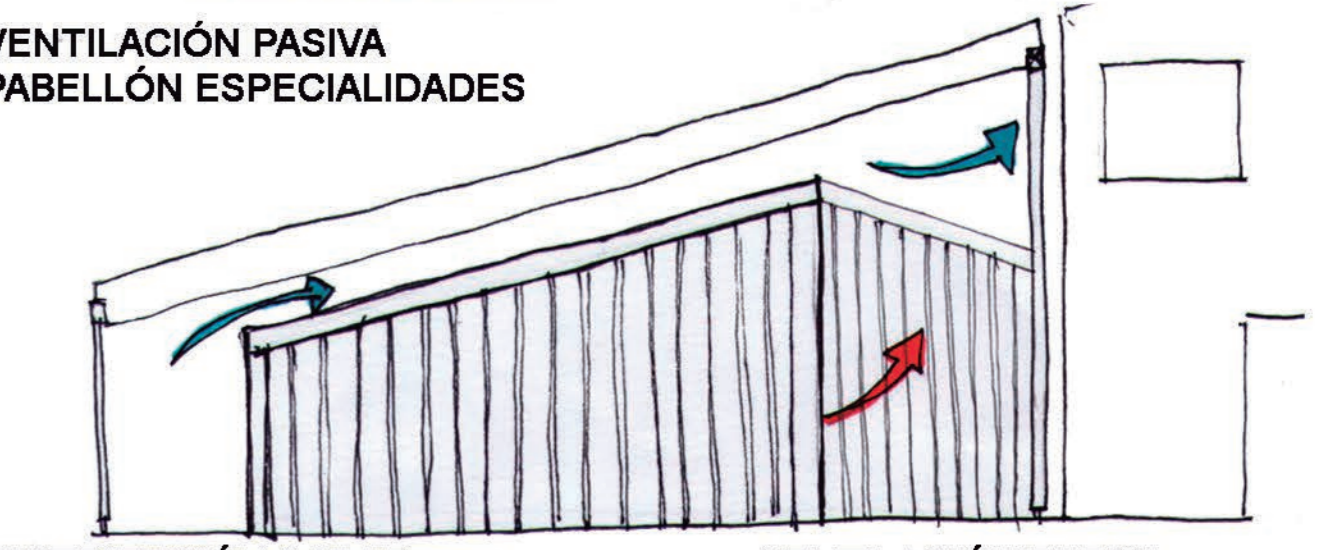
VENTILACIÓN PASIVA
PABELLÓN ESPECIALIDADES

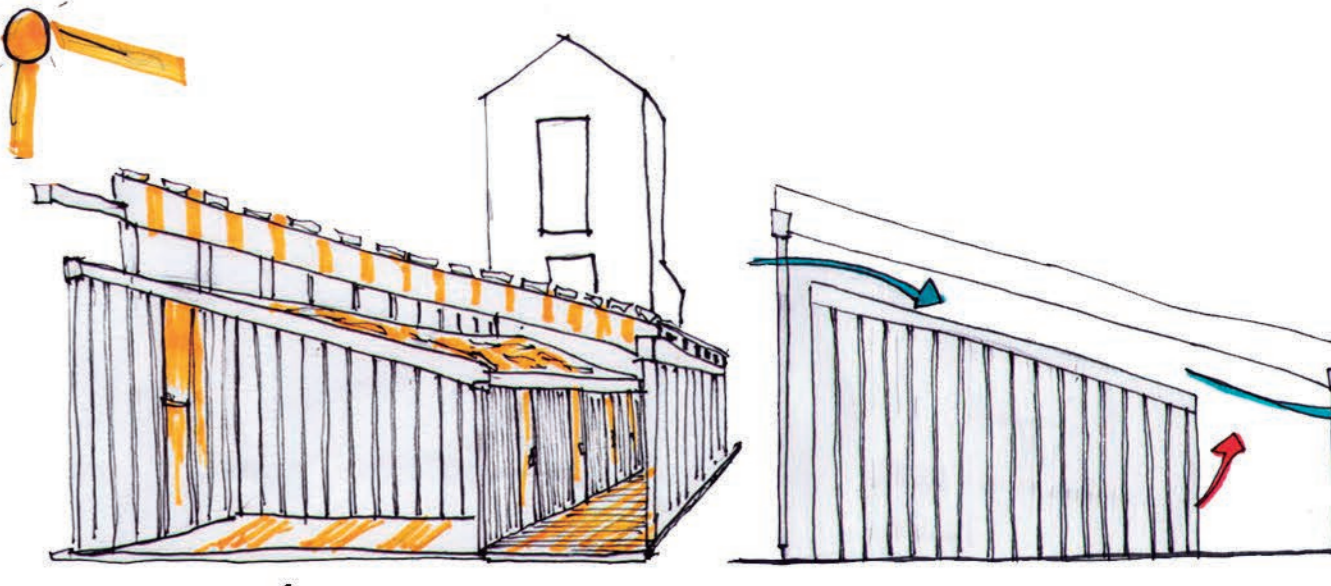
DISTRIBUCIÓN SOLAR
PABELLÓN ADMINISTRACIÓN

VENTILACIÓN PASIVA
PABELLÓN ADMINISTRACIÓN

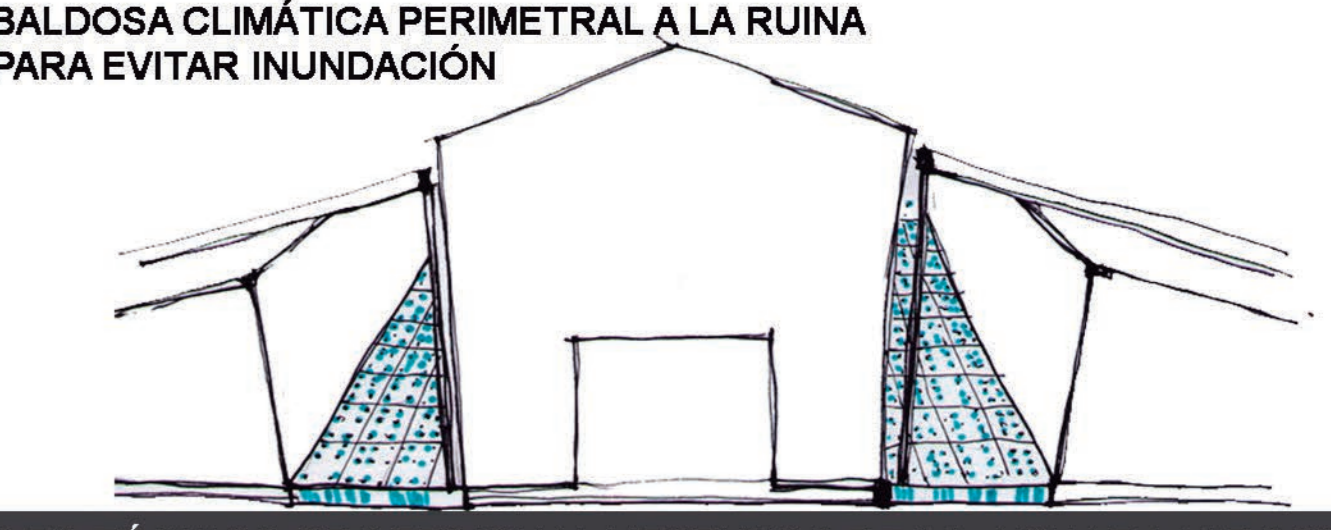
BALDOSA CLIMÁTICA PERIMETRAL A LA RUINA
PARA EVITAR INUNDACIÓN
