LA MADERA EN LOS EDIFICIOS Y OTRAS INSTALACIONES DEL CAMPAMENTO MINERO SEWELL

Sewell Mining Town
inscribed on the World
Heritage List in 2006

**Restauración y
Mantenimiento**

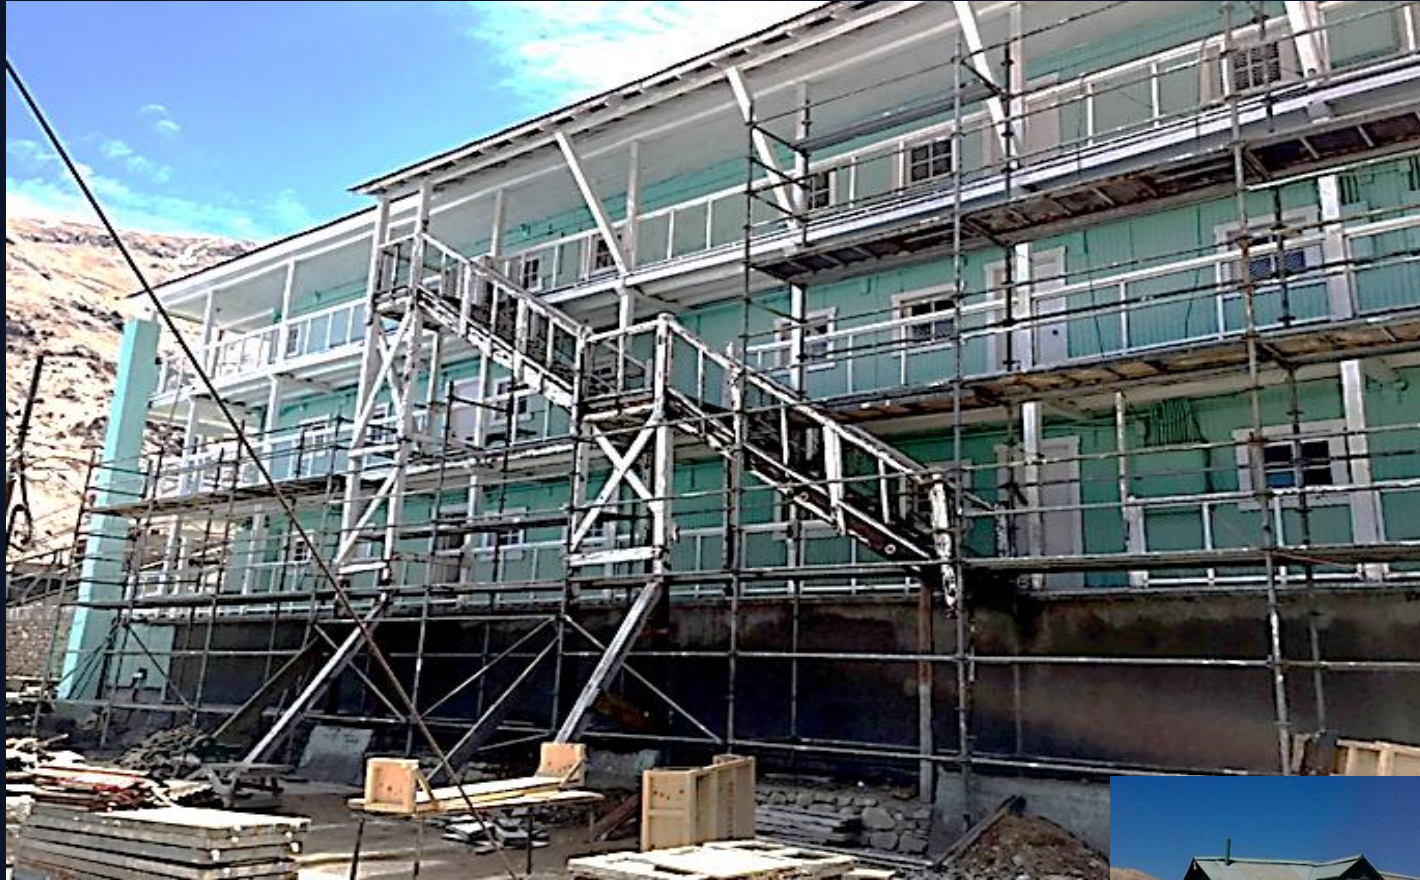
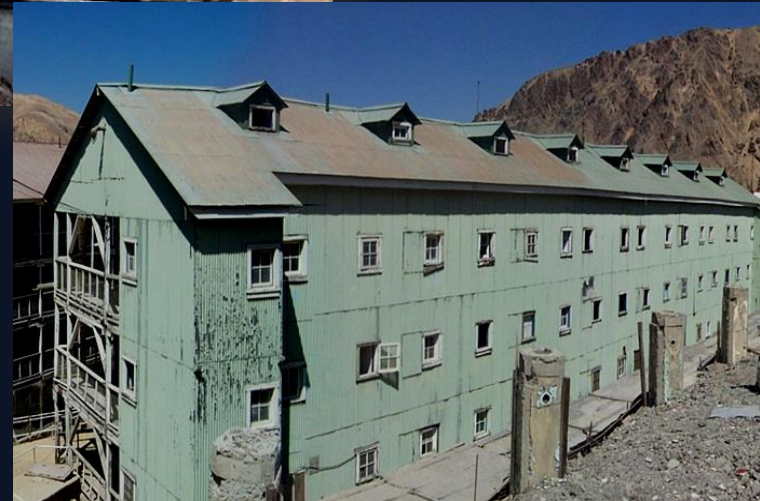
Edificio N° 35 camarote obreros

Antes de la restauración

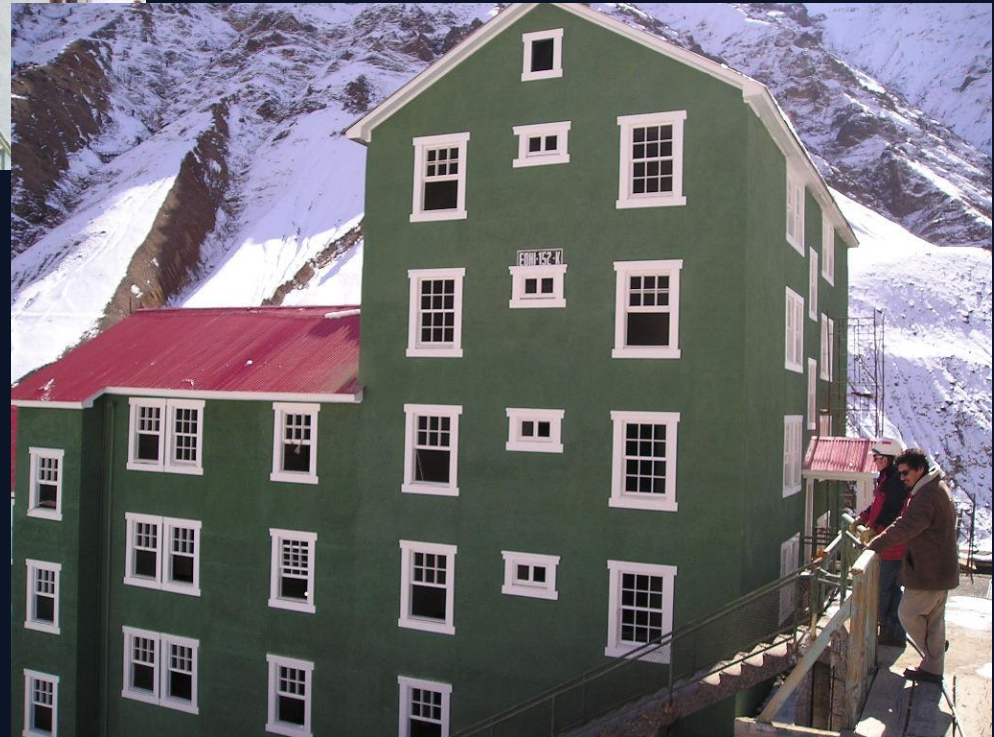
Edificio 152

Deterioro revestimiento exterior
de estuco
